Estudio de las prestaciones de cabezales arroceros con sistema draper

Study of performance of rice with system draper heads

Ramón Hidalgo ¹, Oscar Pozzolo ², Emiliano Serafini ¹, Fabio Domínguez ¹,
Julio Beltramino ³, Guido Botta ^{4,5}

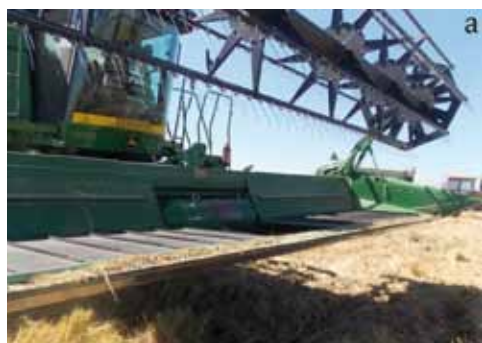
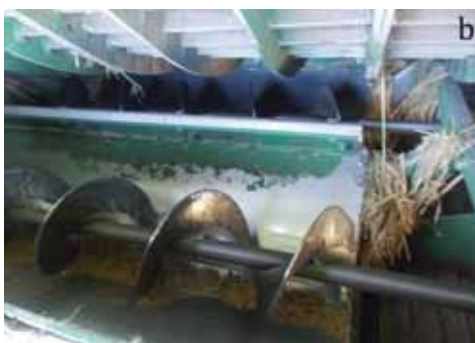
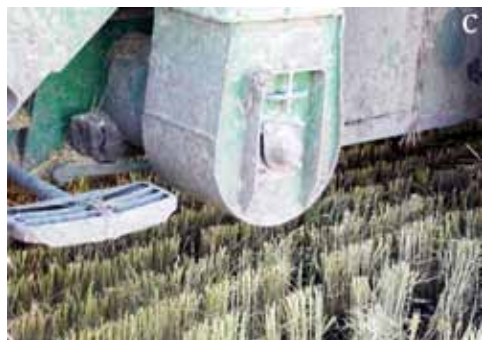
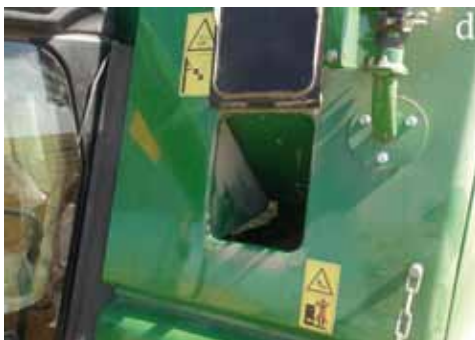
Foto. Lugar de muestreo para determinación de daño mecánico al grano. a) Draper, b) sinfines alimentadores, c) extremo inferior de noria, d) tolva de almacenamiento.

Photo. Location of sampling for determination of mechanical damage to the grain. a) Draper, b) auger feeders axial cylinder, c) lower end of grain wheel, d) grain tank.

En el sistema draper se tomó 3 muestras (una en la lona derecha, una en la lona izquierda y una del rotor alimentador al embocador).

A modo de contar con otras variables explicativas y para tener una información comparativa con otros elementos causantes de daño mecánico al grano, se tomó 3 muestras del sistema de trilla a la altura de los sinfines alimentadores del cilindro axial, 3 muestras del extremo inferior de noria y 3 muestras de la tolva de almacenamiento de la cosechadora, realizándose 3 repeticiones por cada determinación (fotos).
